## Case study “Schroef Bulk Carrier”

Deze studie beschrijft de problemen van aangroei op propellers in het algemeen, de installatie van ons Ultrasoon Anti-Fouling Systeem op dit schip en de resultaten die werden waargenomen 8 maanden na voltooiing van de installatie.

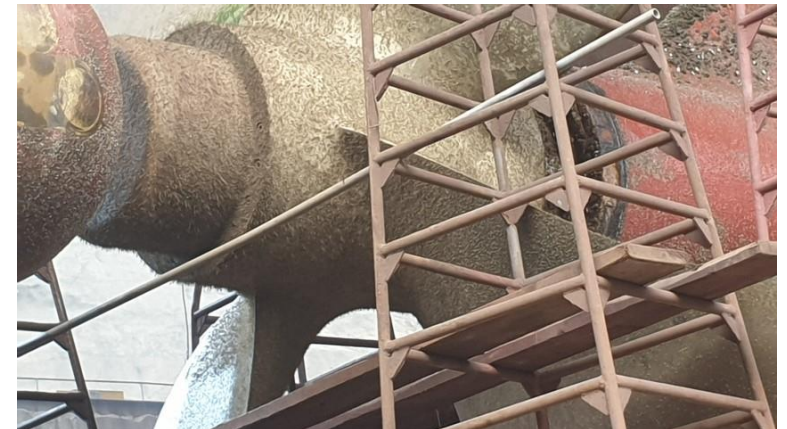
*Aangroei op schroef*

Fouling op de propeller kan, in de meest extreme gevallen, leiden tot een verlies van meer dan 30% vergeleken met de performance van een gladde, aangroevrije propeller. Zelfs een kleine hoeveelheid aangroei is al merkbaar in het brandstofverbruik. Biofouling heeft hierdoor dus directe invloed op de operationele kosten.

Fouling wordt in veel gevallen verwijderd met een hogedrukreiniger als het schip droog ligt. Als het schip niet kan wachten tot het eerstvolgende droogdok, worden propellers ook met regelmaat onder water gereinigd. Fouling op de propeller is voor sommige schepen in aangroeigevoelige omstandigheden al na drie maanden een onvermijdelijk probleem. Dit onderhoud kost geld en heeft nadelen voor de performance van de propeller. Deze schoonmaakbeurten zijn in sommige gevallen merkbaar in het brandstofverbruik omdat het oppervlakte van de propellerbladen beschadigd kan raken.

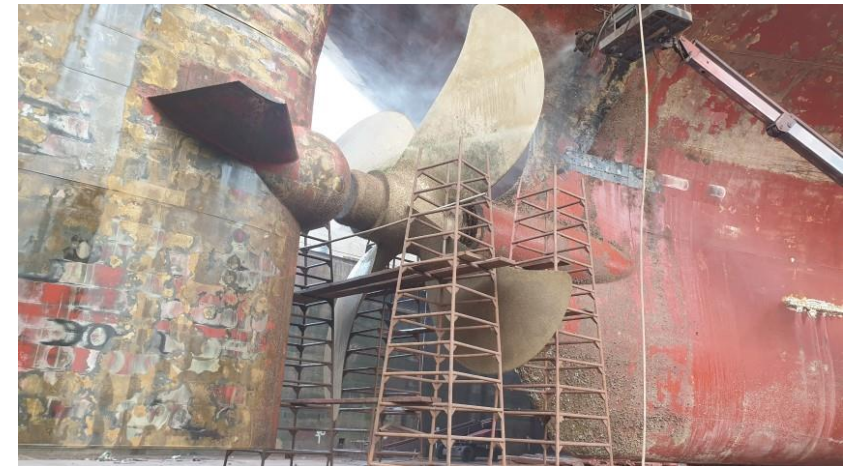
*Schroef vrachtschip*

In deze case study behandelen we de propeller van een groot vrachtschip. De propeller van dit schip heeft een diameter van 8,4 meter. Het schip ondervond vervuiling op hun propeller wat leidde tot de nodige onderhoudskosten.

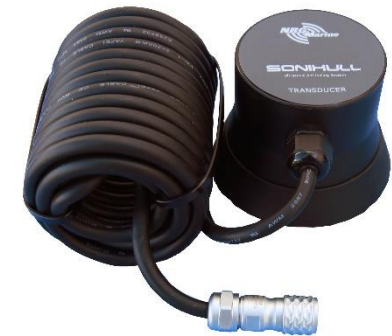
SH08 Transducer

Het Ultrasoon Anti-Fouling systeem bestaat uit een control box en één of meerdere transducers. Deze zorgen dat er een ultrasone geluidsgolf ontstaat aan de oppervlakte van een constructie. Dit leidt ertoe dat er op microscopisch niveau belletjes ontstaan, die vervolgens met kracht imploderen en hiermee de eerste fase van aangroei bestrijden: het hechten van eencellige organismen die samen het laagje biofilm vormen. Door deze laag biofilm te voorkomen hebben meercellige organismen, zoals larven van mosselen of kokkels, geen kans om zich te hechten aan het oppervlak. Hiermee is het Ultrasoon Anti-Fouling systeem een preventieve, milieuvriendelijke en duurzame oplossing.

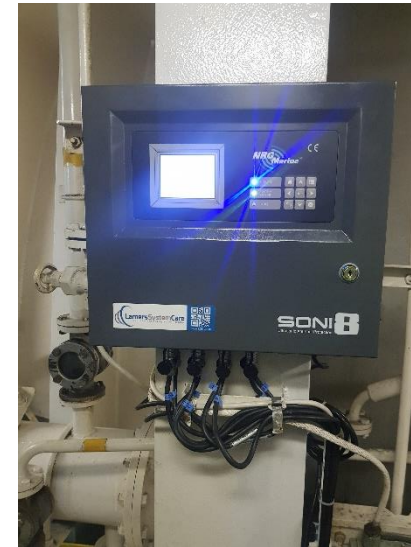
SH08 control box

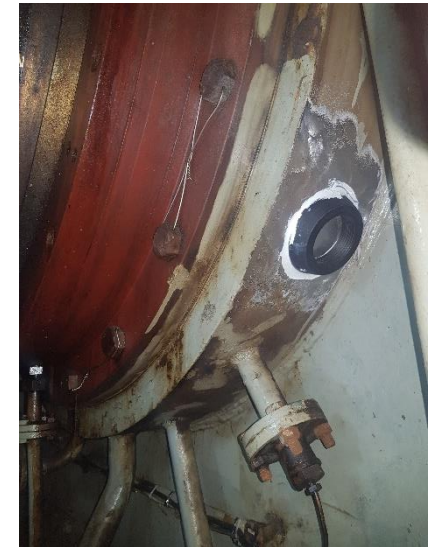
Verlijmde transducerring op stern tube bearing

Een correcte installatie is essentieel voor een goede overdracht van het ultrasone signaal. De installatie ervan is niet moeilijk, maar het bepalen van de transducerlocaties en het lijmen van de ringen vereist precieze aandacht. Voor dit deel van de installatie adviseren wij altijd contact op te nemen met Lamers System Care.

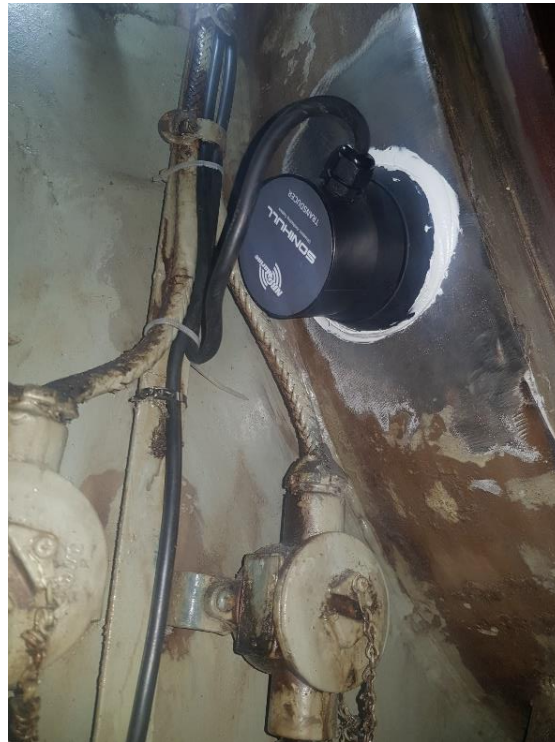
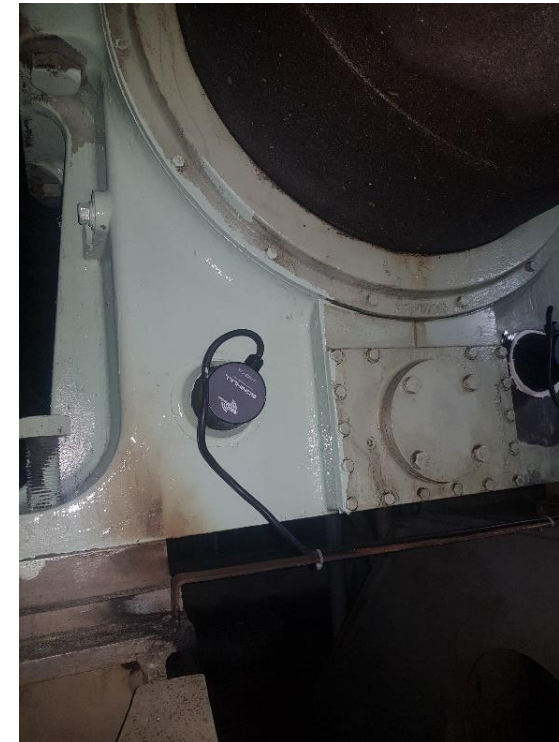
*Transducers op intermediate bearing*

Voor de installatie op het vrachtschip is eenmaal het SH08 systeem gebruikt, met 8 transducers. Hierbij zijn er 4 transducers op de aft stern tube bearing geïnstalleerd en 4 transducers op de intermediate bearing .

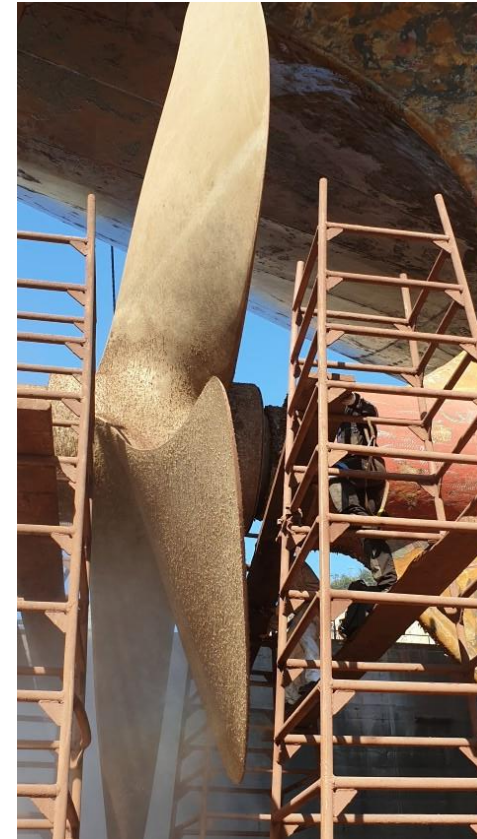
Zoals op de afbeeldingen te zien is, heeft de schroef geen harde aangroei (schelpen, zeepokken etc.) op de bladen, alleen wat zeegras, dat eenvoudig te verwijderen is.

Op de propeller hub is wat kleine vervuiling te zien. Volgens de klant was dit vrij eenvoudig te verwijderen.

*Schroef na installatie Ultrasoon Anti-Fouling systeem*

Ongeveer 8 maanden na installatie is het schip in droogdok gegaan en kon de schroef geïnspecteerd worden. Tijdens deze inspectie was de klant relatief tevreden over het resultaat.
