Case study “Seawater inlets, strainers en crossover”

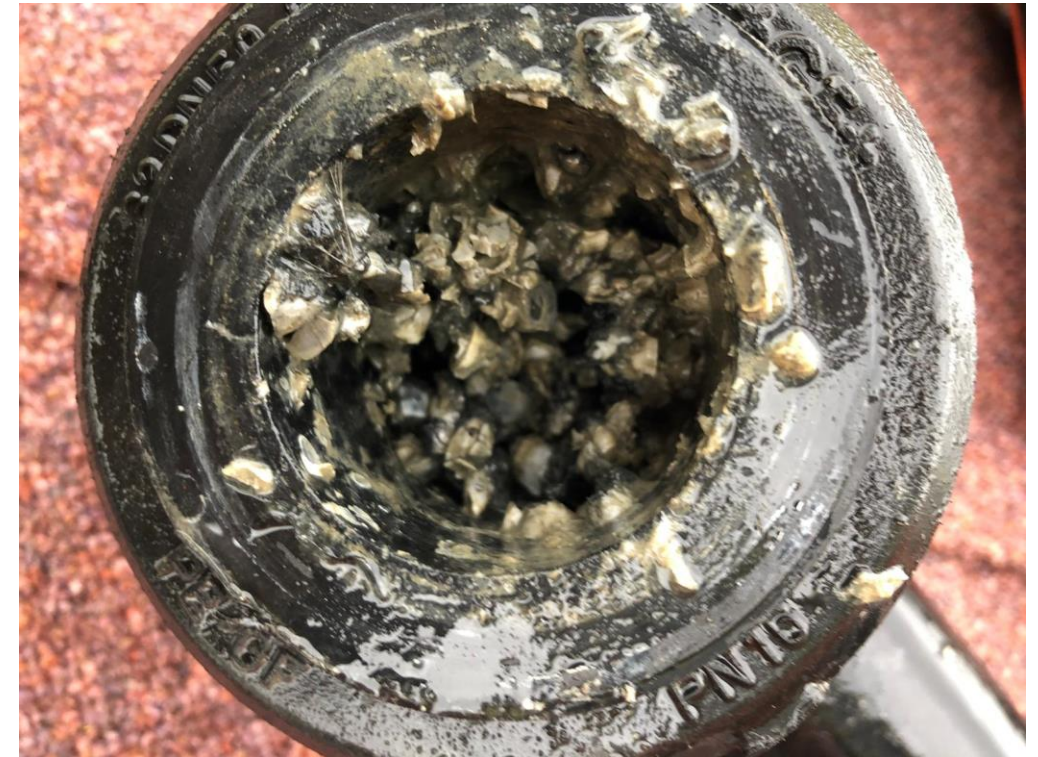
Er is sprake van een merkwaardig fenomeen: flinke mosselen in de crossover, die niet door een wierpot kunnen. Hoe komt het dan dat er toch een dergelijke hoeveelheid aangroei aanwezig is, achter het filter? De foto is een weergave van de binnenzijde van de crossover, na een afsluiter.

Bacteriën en andere organismen worden door de stroming door de koelinstallatie meegevoerd. De wierpot functioneert als filter, maar vangt deze minuscule deeltjes niet op. Zo spoelen larven van bijvoorbeeld mosselen samen met het zeewater door de gaatjes van het filter, en hechten zich aan de binnenzijde van een crossover. Vervolgens groeien deze uit tot volwassen mosselen.

De sleepboot die in deze case behandeld wordt, had jarenlang last van hevige aangroei in hun zeewater inlaten, wierpotten en cross-over. Dit leidde ertoe dat het koelsysteem met regelmaat gereinigd moest worden, wat een prijzig en tijdrovend proces is. De hierdoor gecreëerde downtimes zorgen er daarnaast voor dat het schip geen werkzaamheden kan verrichten en dus geen inkomsten kan genereren.
