Bestrijding aangroei afkomstig uit zoet water
Het voorkomen van verstoppingen in leidingwerk

In deze case study behandelen we het RWS meetstation in Eijsden. Dit drijvende ponton verricht sinds 1974, 24/7 metingen om de waterkwaliteit te kunnen analyseren.

Deze studie beschrijft wat de situatie is bij het meetstation in Eijsden, welke problemen zij ondervonden en hoe het Ultrasoon Antifouling Systeem hierin heeft kunnen helpen.

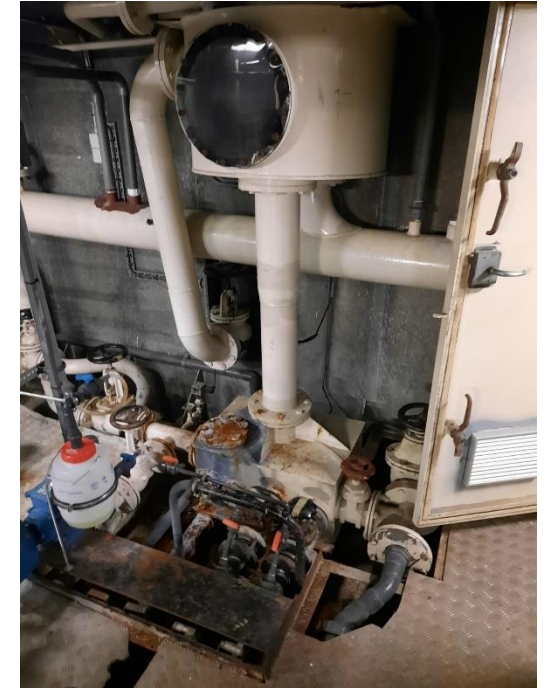
De monsternamen worden gedaan uit meerdere aftakkingen van een aanzuigleiding, waar het zoete rivierwater van de Maas doorheen stroomt. Dit leidingsysteem, en dan met name het afvoersysteem bij te hoge waterdruk, groeit vanbinnen dicht waardoor de flow in deze systemen steeds minder wordt. De aangroei hoort zich op tegen de wanden van de leidingen, met name in bochten of na afsluiters. Eén van de mariene organismen die zich in het verleden settelden waren zoetwatermosselen.

Een onderdeel van het monsterafname systeem

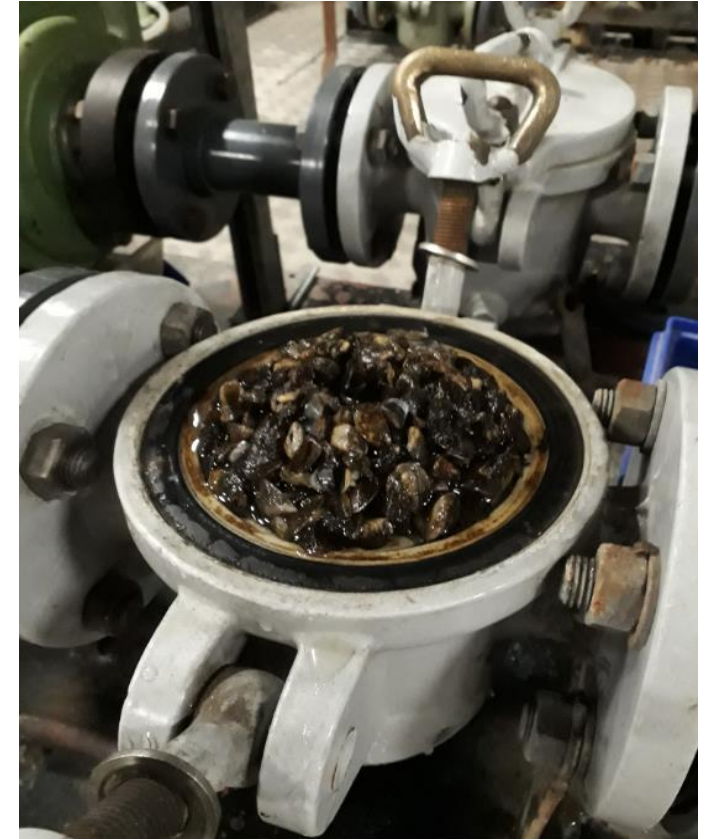
Het leidingwerk moest door deze aangroei-problematiek iedere dag (!) schoongemaakt worden. Het leek erop dat mosselen zich ontwikkelden in de druktank, die vervolgens door de flow met regelmaat door de installatie werden gespoeld. Hierdoor raakten de leidingen en de filters elke dag verstopt. Mosselen ontwikkelen zich in warme wateren snel tot volwassen exemplaren.

Hiernaast is het filter voor de distributiepompen te zien. Het filter zat tijdens het probleem elke week vol met mosselen. Dit was het resultaat van ophopingen mosselen, die af en toe los laten en in het leidingwerk terecht komen en de filters en leidingen verstoppen.

Verstopte distributiefilter

Op de leidingen met de meeste problemen wordt een transducer verlijmd, welke ervoor zorgen dat aangroei verleden tijd blijft. Het leidingwerk versterkt de signalen: zowel de stijve constructie als het hierdoorheen stromende water functioneren als een drager van het geluid. Hierdoor is het gehele monsterafnamesysteem beschermd door middel van de Ultrasonische signalen.

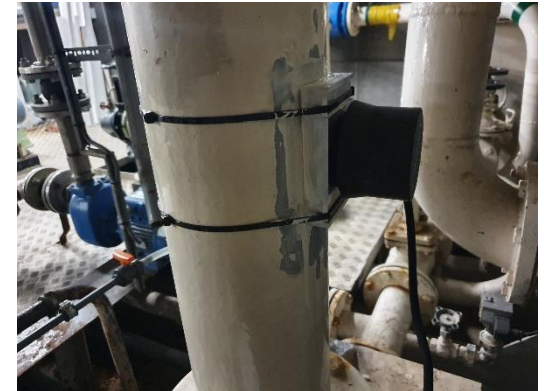
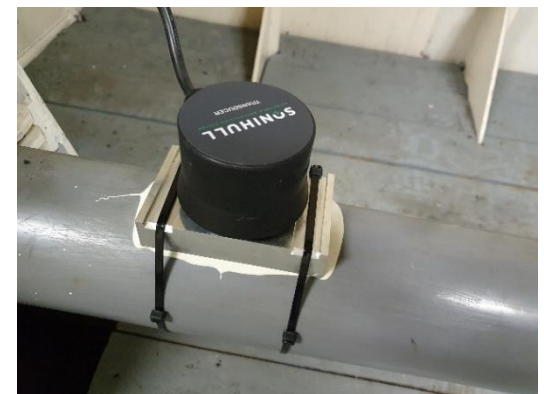
Transducer op een leiding m.b.v. een pipe adaptor

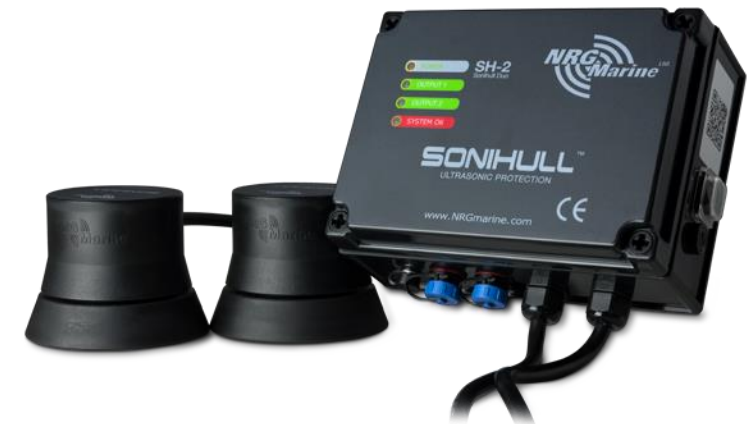
Het SH02 systeem, met 2 transducers, is tweemaal toegepast.

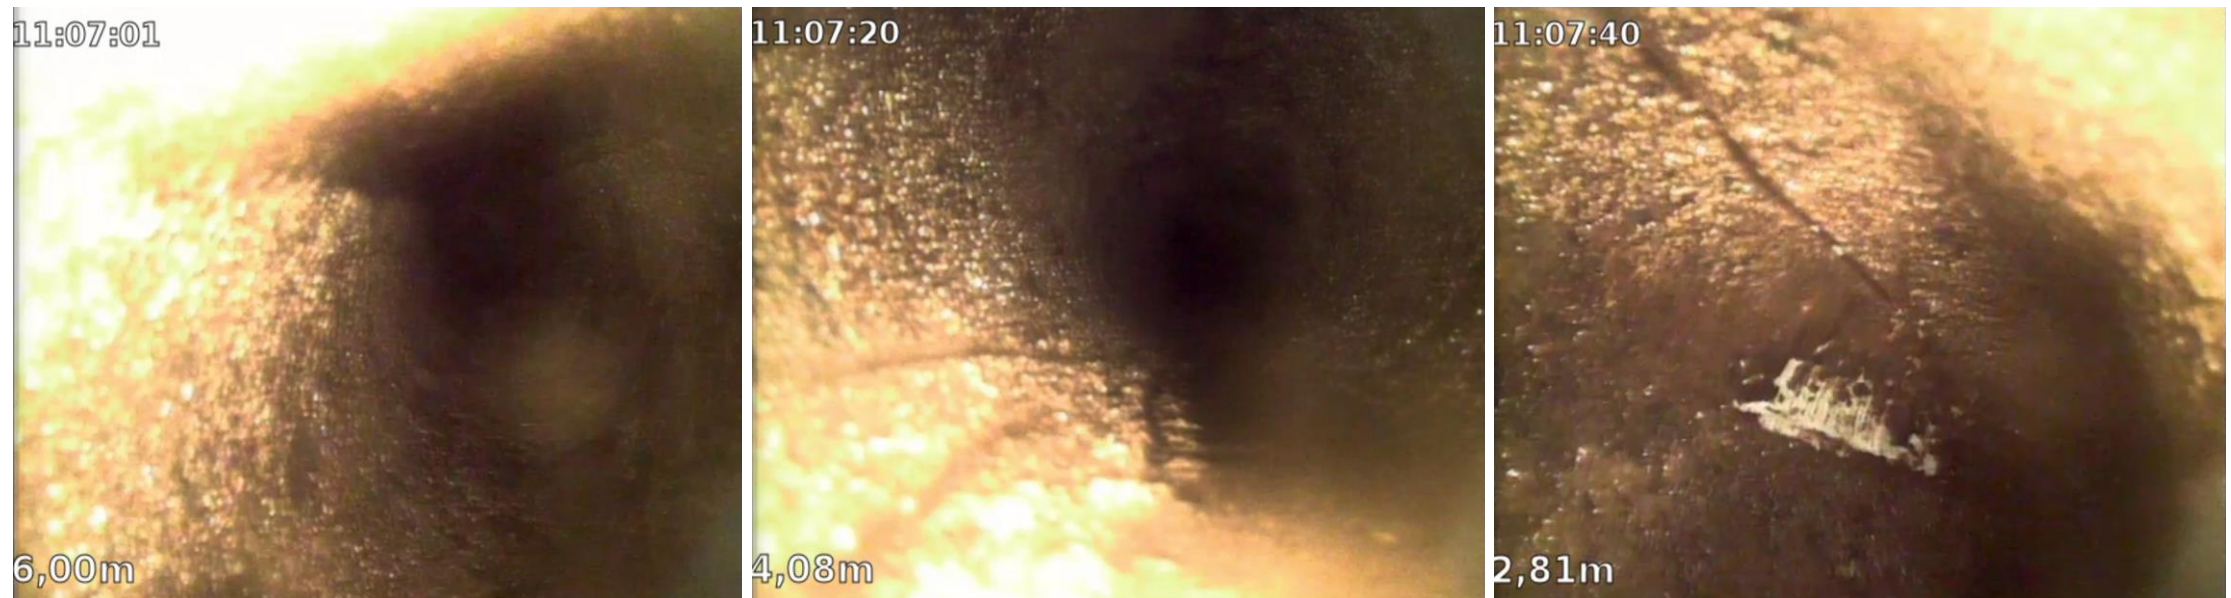
Hieronder zijn enkele snapshots zichtbaar welke zijn genomen uit een video die gemaakt is met een endoscoop. Deze beelden zijn 11 maanden na installatie genomen. Het leidingwerk is volledig schoon, er is geen marine aangroei zichtbaar die de flow kan beperken. De oneffenheden die te zien zijn is de onregelmatige structuur aan de binnenzijde van het leidingwerk.
