Bestrijding marine groei afkomstig uit zoet water
Het voorkomen van verstoppingen in leidingwerk

De case

In deze case study behandelen we het RWS meetstation in Eijsden. Dit drijvende ponton verricht sinds 1974, 24/7 metingen om de waterkwaliteit te kunnen analyseren.

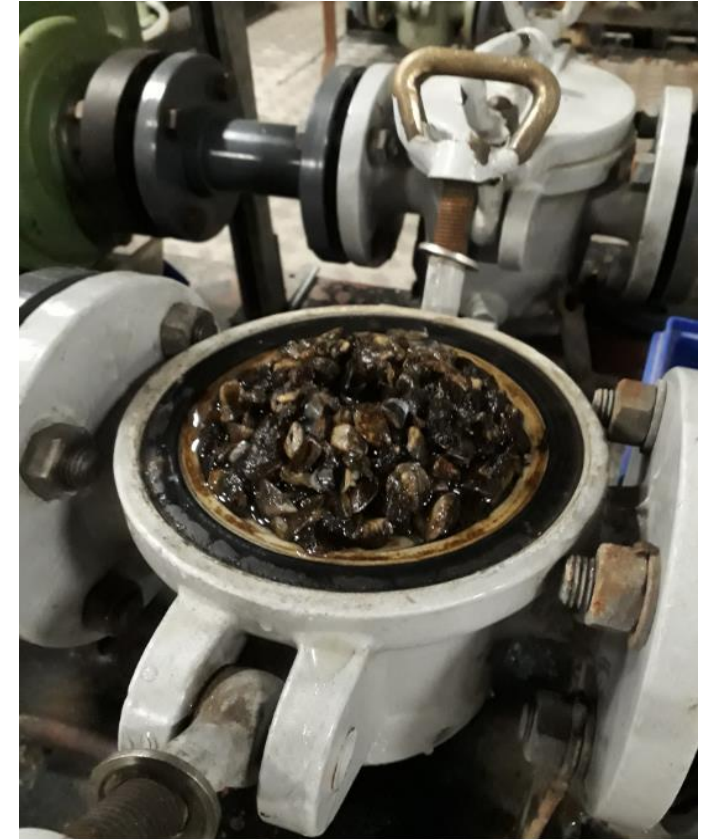
Verstopte distributiefilter

Het leidingwerk moest door deze aangroei-problematiek iedere dag (!) schoongemaakt worden. Het leek erop dat mosselen zich ontwikkelden in de druktank, die vervolgens door de flow met regelmaat door de installatie werden gespoeld. Hierdoor raakten de leidingen en de filters elke dag verstopt. Mosselen ontwikkelen zich in warme wateren snel tot volwassen exemplaren.

Hiernaast is het filter voor de distributiepompen te zien. Het filter zat tijdens het probleem elke week vol met mosselen. Dit was het resultaat van ophopingen mosselen, die af en toe los laten en in het leidingwerk terecht komen en de filters en leidingen verstoppen.

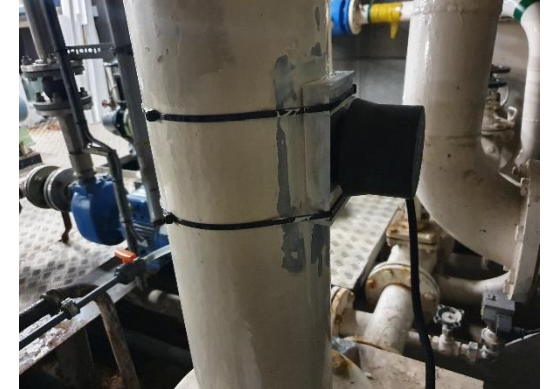
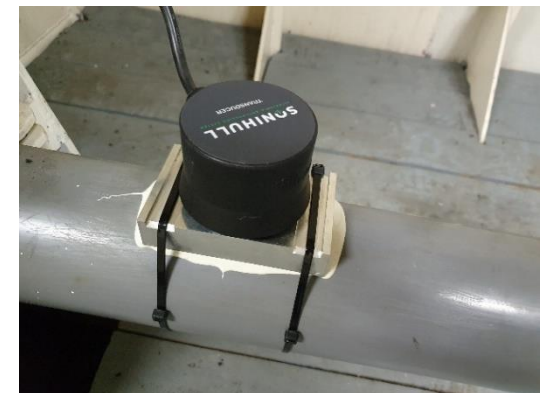
Transducer op een leiding m.b.v. een pipe adaptor

Op de leidingen met de meeste problemen wordt een transducer verlijmd, welke ervoor zorgen dat aangroei verleden tijd blijft. Het leidingwerk versterkt de signalen: zowel de stijve constructie als het hierdoorheen stromende water functioneren als een drager van het geluid. Hierdoor is het gehele monsterafnamesysteem beschermd door middel van de Ultrasonische signalen.
