Case study “boxcoolers vissersschip”

In deze case wordt een vissersboot behandeld, dat voornamelijk in de Noordzee vaart: zoute, aangroei gevoelige wateren. Het vaartuig heeft een zeewater-koelsysteem dat bestaat uit drie beunkoelers (één PS, twee SB).

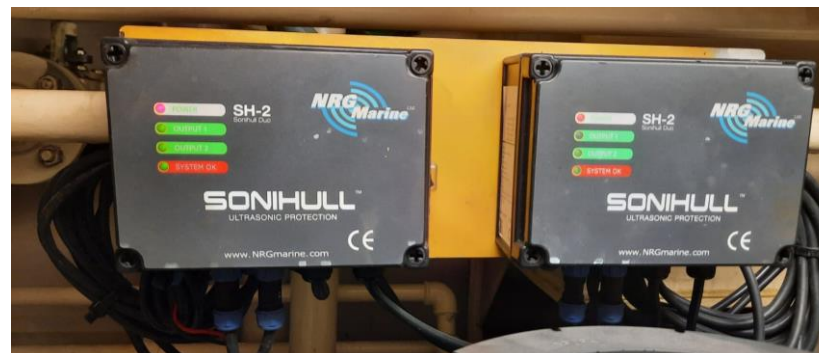
De schipper ervaarde al enige tijd koelproblematiek, waar het een oplossing voor zocht. Harde aangroei nestelde zich iedere keer weer tussen de koelbundel, waardoor er koelproblemen ontstonden: de flow door de koeler werd geblokkeerd.

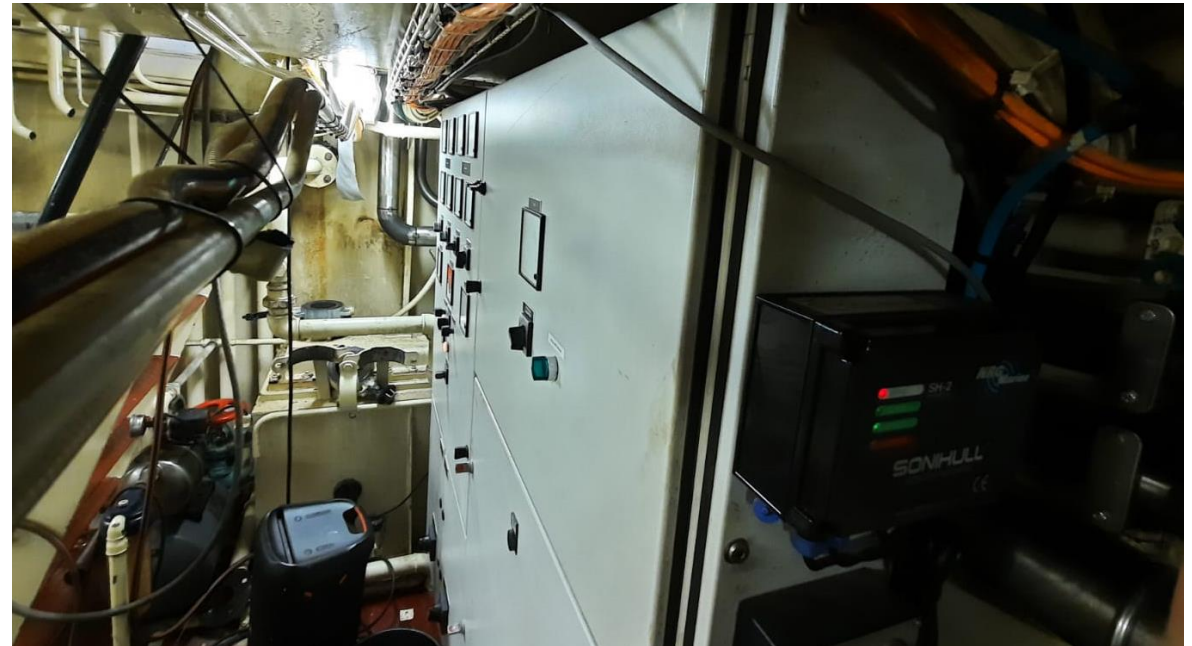
Eenmaal SH02, met de zeekast op de achtergrond

In oktober 2018 werd aan bakboordzijde eenmaal het SH02 systeem geïnstalleerd (2 transducers). Er is een transducer op het koelerdeksel geïnstalleerd en een op de zijkant van de zeekast. Het vaartuig was destijds net gereinigd, wat een voorwaarde is voor een goede werking van het Ultrasonice Antifouling Systeem. We moeten schoon beginnen, om het schoon te houden.

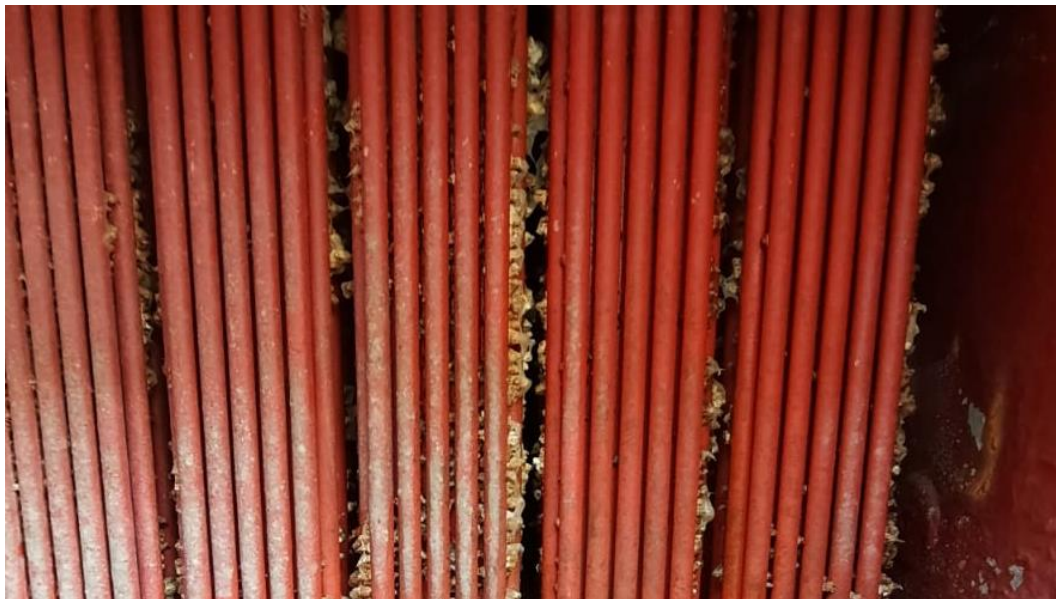
De staat van de koeler aan bakboordzijde na 31 maanden: De koeler is schoon, op enkele buitenste pijpjes na (van ieder cluster van 5 pijpjes). Hierop zat een kleine hoeveelheid harde aangroei. Deze belemmeren de flow door de beunkoeler niet en zorgen dus niet voor een verlies van warmteoverdracht.

De koelers aan bakboordzijde zijn grotendeels schoon gebleven en hebben niet tot koelproblemen geleid. De koelers aan stuurboordzijde hebben aanzienlijk meer aangroei op de koelers dan aan bakboordzijde en zullen helaas vervangen moeten worden. Het verschil in aangroei is natuurlijk te wijten aan het feit dat er aan SB-zijde niet met schone koelers is begonnen.

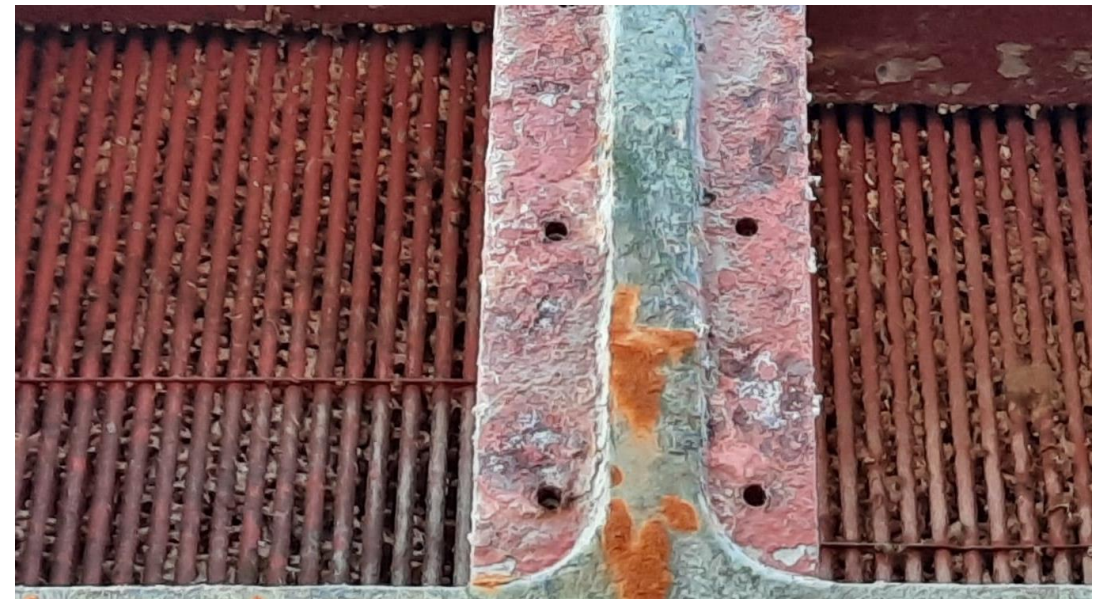
De staat van de koelers aan stuurboordzijde 23 maanden na installatie. Er is veel aangroei in de bundel tussen de pijpjes, in tegenstelling tot de koeler aan bakboordzijde. Een gebrek aan flow door de koelbundel zorgt op termijn voor te weinig warmteoverdracht aan het water en dus voor koelproblemen.
