Case study “Seawater inlets, strainers en crossover”

Het bedrijf

Het bedrijf dat in deze case study wordt behandeld is een Europese sleepbootmaatschappij. Het bedrijf probeert de beste service te verlenen aan haar klanten waarbij flexibiliteit, efficiëntie en veiligheid centraal staan voor hun sleepdiensten. Om dit te kunnen bewerkstelligen, is het van groot belang dat de sleepers in topconditie zijn.

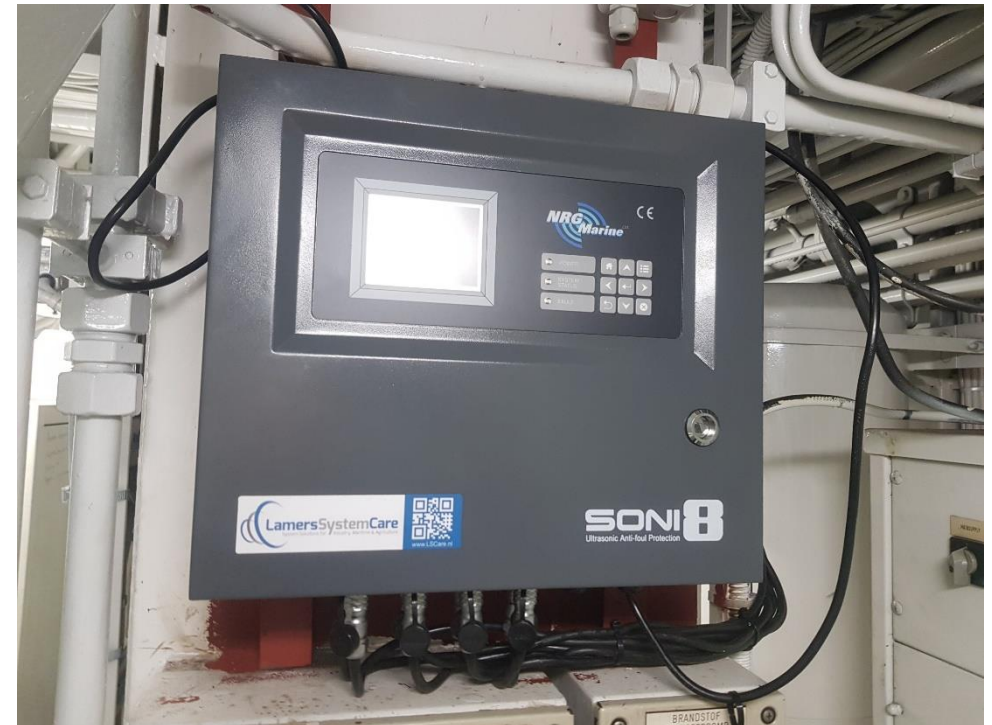
Sonihull8: de transducers

De transducers bestaan uit een piëzo-element dat met giet- en spuitwerk opgesloten wordt in een behuizing. Deze wordt vervolgens in een pipe adapter of ring geschroefd met wat Molykote BR2+ (industrievet), welke verlijmd is door middel van een sterke twee componenten epoxy.

In dit geval zijn de pipe adapters en transduceringen op een crossover, wierpot en zeewater inlet verlijmd. Doordat de onderkant van de transducer niet zelf tegen dit oppervlak aan gelijmd wordt, maar de ring of pipe adapter, gebruikt de transducer deze ring of PA als houvast waardoor het ferme tikken uit kan delen met haar impulsen.

Dit is vele malen sterker dan een transducer die zelf op een oppervlak wordt verlijmd. Hierdoor is er sprake van een betere geluidsoverdracht, waardoor het oppervlak beter in resonantie wordt gebracht en er dus een sterker effect van de ultrasone werking plaatsvindt.

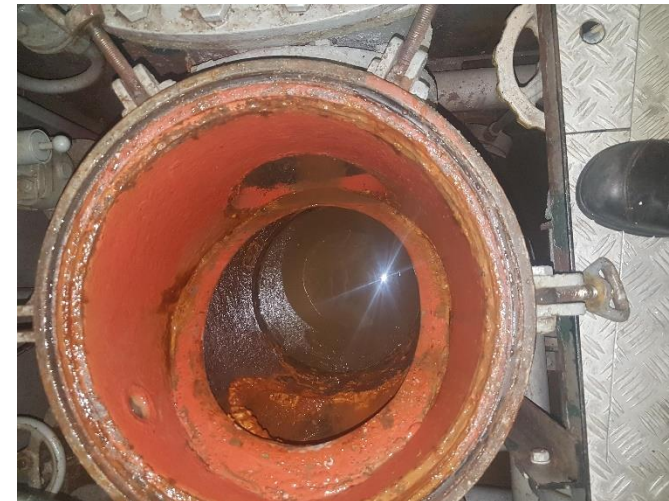
De wierpotten tijdens de twee verschillende inspecties in december 2019 en september 2020.

Waar de sleper geregeld na 3 maanden al aangroei had in haar crossover en in de wierpotten, is dit na het plaatsen van het Ultrasoon Anti-Fouling Systeem al minstens 13 maanden geen probleem meer.
